יצירתיות בחשיפת כשלים סמויים וקריטיים

יוסי שניידר

November 24, 2015

כשלים בכרטיס Inverter Board לתאורת רקע במסכי LCD מוקשחים

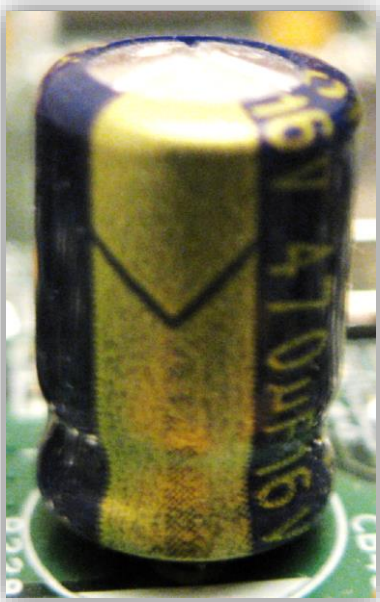
- נראו לעיתים סימני חריכה על ה PCB וקבל הכניסה היה נפוח ו/או מקוצר.
- הכשלים במסכים החלו להופיע לאחר כ 3 שנות עבודה בשטח.
- בכרטיסים חדשים שעברו בדיקות סביבה או ניסויי האצת חיים במעבדה לא נצפו כשלים כאלו.

קבל $16\ 470[\mu F]$ וולט נפוח - מחובר במקביל למתח הכניסה בכרטיס

- הקבלים הוחלפו ממתח נומינלי של 16 ל 24 וולט – ה DERATING עלה מ 7.5% ל 38%.
- הקבלים שהוחלפו היו גם יותר עמידים מבחינת טמפרטורה ונתונים חשמליים:
 - טמפרטורת עבודה - במקום 85 מעלות ל 105 מעלות.
 - ESR יותר נמוך.

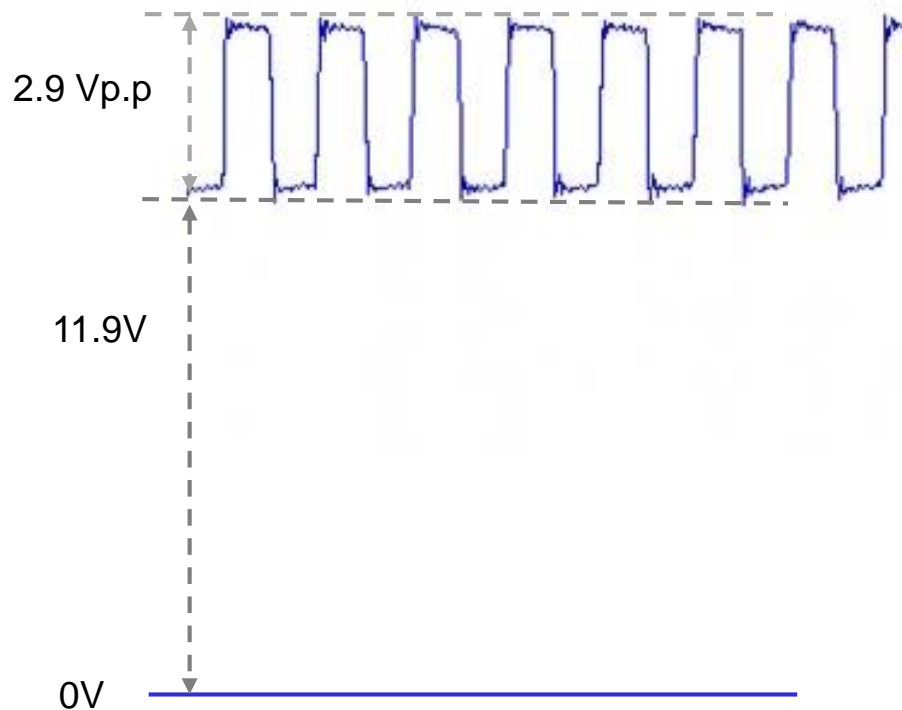
מבדיקה באמצעות סקופ נראה שהמתח המירבי שקבל הכניסה הרגיש היה 14.8 וולט, שזה 92.5% מהמתח הנומינלי של הקבל.

קבל הכניסה עבד בעומס עבודה חשמלי גבוהה מהרצוי שהביא להאצת הכשלים, מסימני היבהובים בתאורת הרקע ועד לקצר פנימי בקבל שהביא לכיבוי תאורת הרקע.

Input Capacitor –

Nominal Voltage 16V

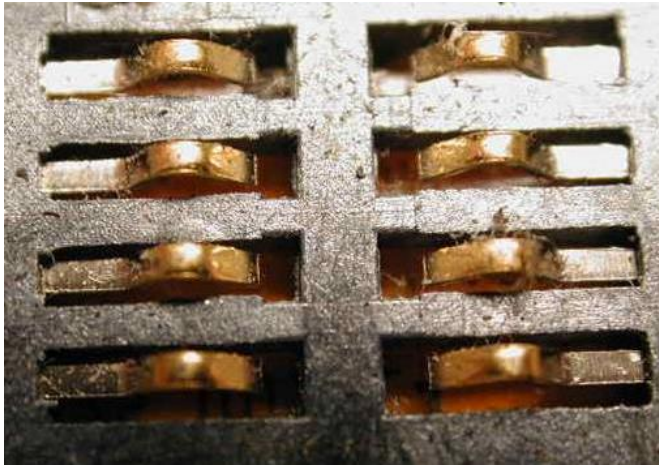
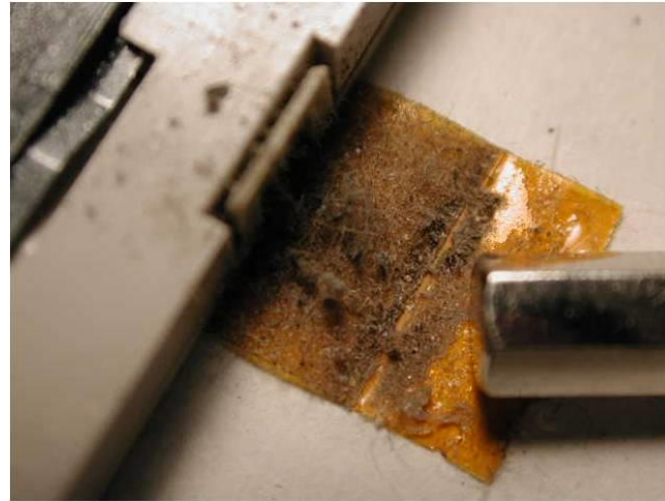
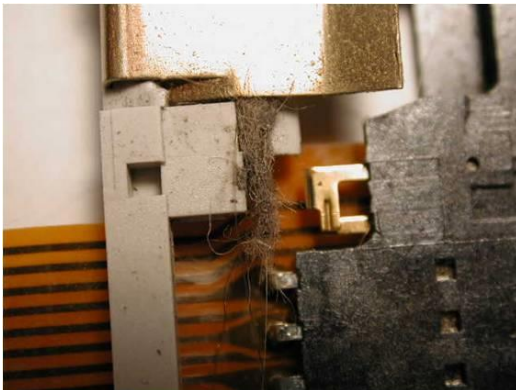
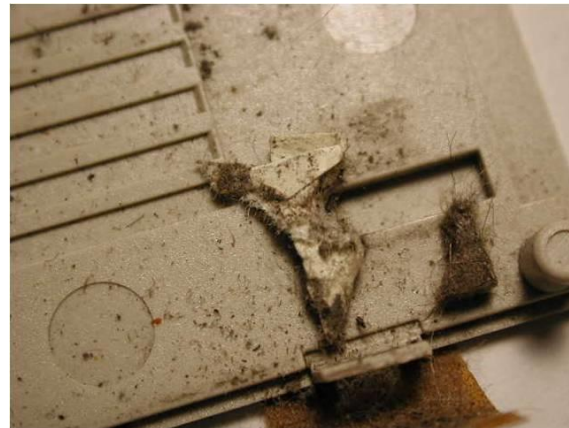
- לאחר כשנת עבודה ברכבי UPS חזרו מהשטח טרמינלים עם תקלות שהכרטיס החכם לא מזוהה ע"י הטרמינל.
- למרות שהציפויים המוליכים במגעי הכרטיסים והראש הקורא/כותב היו תקינים נראו בתא של הראש הקורא/כותב ועל המגעות לכלוך כך שאופיין הכשל היה נתק חשמלי בין רכיב הזיכרון שבכרטיס החכם לראש הקורא/כותב.
- בניסויי סביבה במעבדה וניסויי האצת חיים לא נחשפו הכשלים מהשטח, טרמינלים עברו בהצלחה ניסויי אבק של 12 שעות (טמפ' חדר)

לאחר פירוק הראש הקורא/כותב נראה ליכלוך על המגעים והצטברות פלומה בדפנות

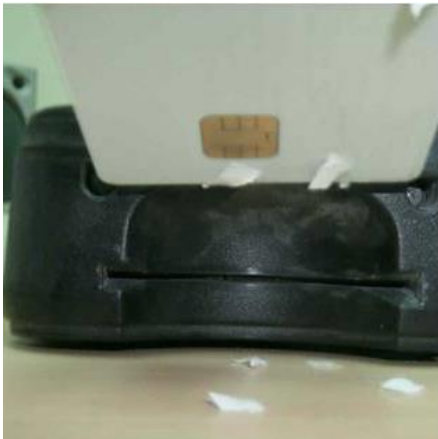
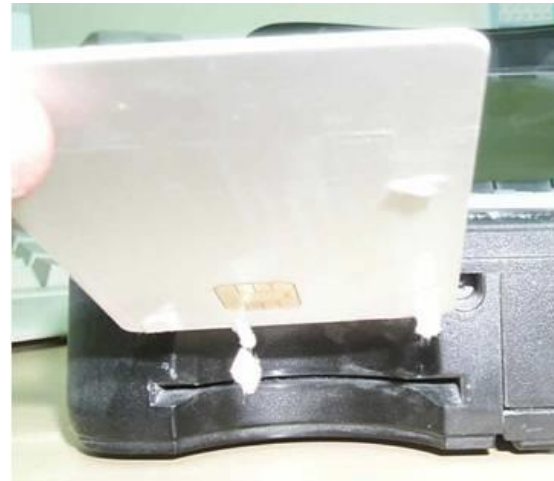
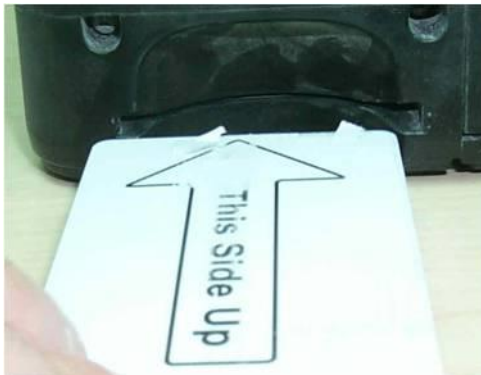
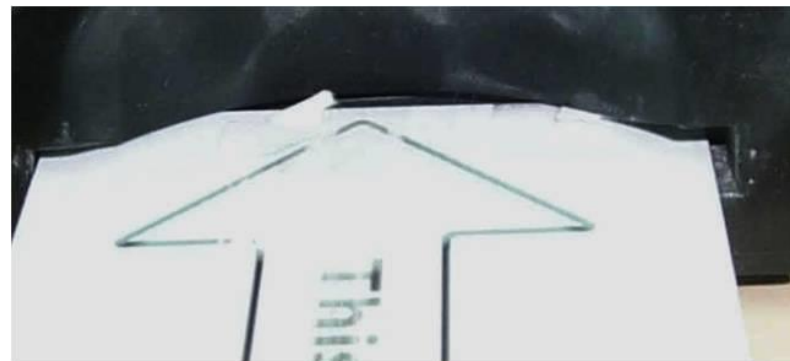
כשמכניסים ומוציאים את הכרטיס מהטרמינל נוצר חשמל אלקטרוסטטי על הכרטיס ובתוך המברשת שבפתח התא של הראש הקורא/כותב, בשלב הראשון הכרטיס לא מזוהה מידי פעם (מגע חשמלי רופף), ולכן מכניסים ומוציאים יותר פעמים עד לזיהוי, נוצרת יותר טעינה אלקטרוסטטית ואז נמשכים פנימה יותר חלקיקי אבק וליכלוך עד שנוצר נתק מוחלט בין רכיב הזיכרון שבכרטיס לראש הקורא/כותב.
