יצירתיות בחשיפת כשלים סמויים וקריטיים

יוסי שניידר

November 24, 2015

כשלים בכרטיס Inverter Board לתאורת רקע במסכי LCD מוקשחים

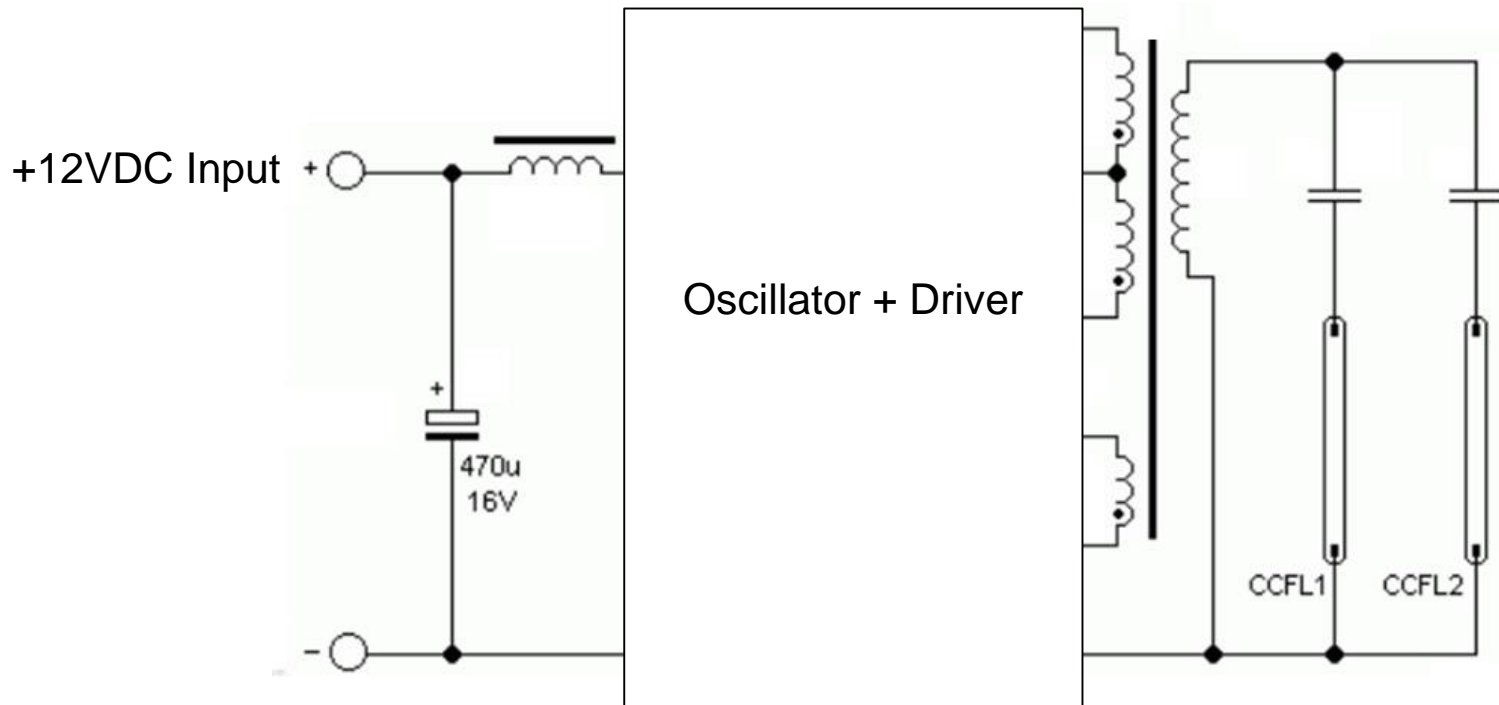
סכמה חשמלית כללית להמחשת פעולה של כרטיס אינוורטר למנורות CCFL

- נראו לעיתים סימני חריכה על ה PCB וקבל הכניסה היה נפוח ו/או מקוצר.
- הכשלים במסכים החלו להופיע לאחר כ 3 שנות עבודה בשטח.
- בכרטיסים חדשים שעברו בדיקות סביבה או ניסויי האצת חיים במעבדה לא נצפו כשלים כאלו.

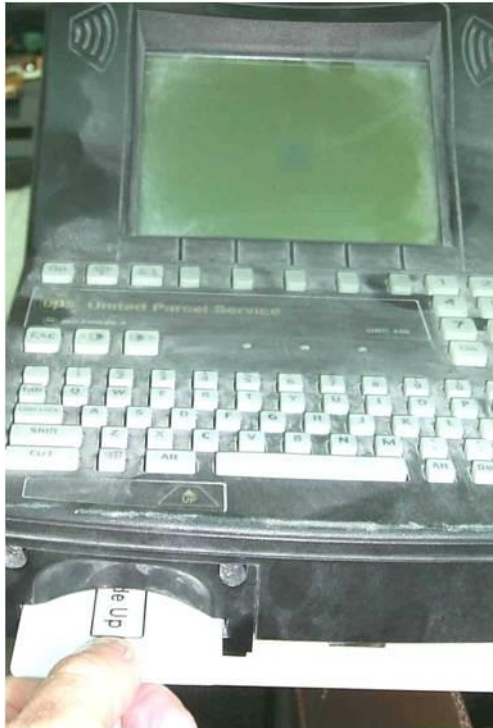
בעיות תקשורת בין כרטיסים חכמים נשלפים (Smart Cards) לטרמינלים (Sapphire) שמותקנים ברכבי UPS

- לאחר כשנת עבודה ברכבי UPS חזרו מהשטח טרמינלים עם תקלות שהכרטיס החכם לא מזוהה ע"י הטרמינל.
- למרות שהציפויים המוליכים במגעי הכרטיסים והראש הקורא/כותב היו תקינים נראו בתא של הראש הקורא/כותב ועל המגעות לכלוך כך שאופיין הכשל היה נתק חשמלי בין רכיב הזיכרון שבכרטיס החכם לראש הקורא/כותב.
- בניסויי סביבה במעבדה וניסויי האצת חיים לא נחשפו הכשלים מהשטח, טרמינלים עברו בהצלחה ניסויי אבק של 12 שעות (טמפ' חדר)
